# zum Nachweis des Brandverhaltens nach DIN 4102-1

**Aktenzeichen:** FLT 3799623

**Prüfgegenstand des Auftrages:** Prüfung auf Schwerentflammbarkeit (Baustoffklasse B1) nach DIN 4102-1

PRÜFZEUGNIS

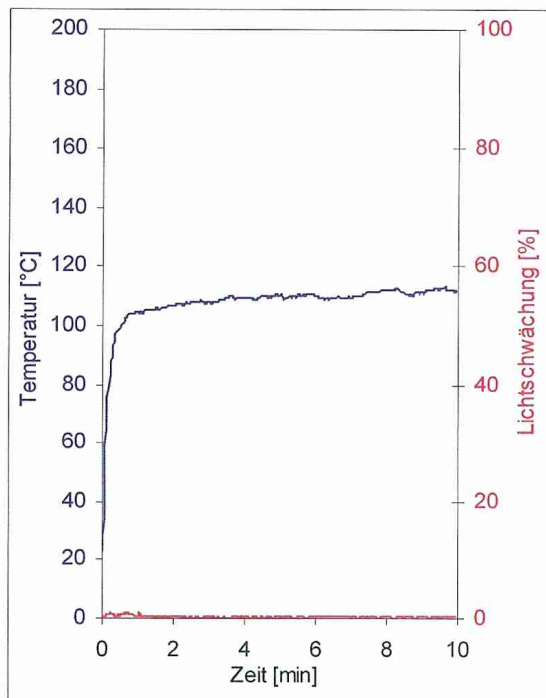
### Probekörper A

Bild 1  
Zeitlicher Verlauf der Rauchgastemperatur  
und der Rauchdichte

| Ergebnisse der Brandschachtprüfung (Teil 2) | | | | | | |
|---|---|---|---|---|---|---|
| 31 | ≤ 400 % min | 2,5 | 2,4 | - | - | |
| 39 | Maximum des Mittelwertes ....°C | 113 | 114 | - | - | ≤ 200 |
| 40 | Zeitpunkt. <sup>1)</sup> ..... min:s | 9:40 | 9:56 | - | - | |
| 41 | Diagramm auf Bild Nr. | 1 | 3 | - | - | |

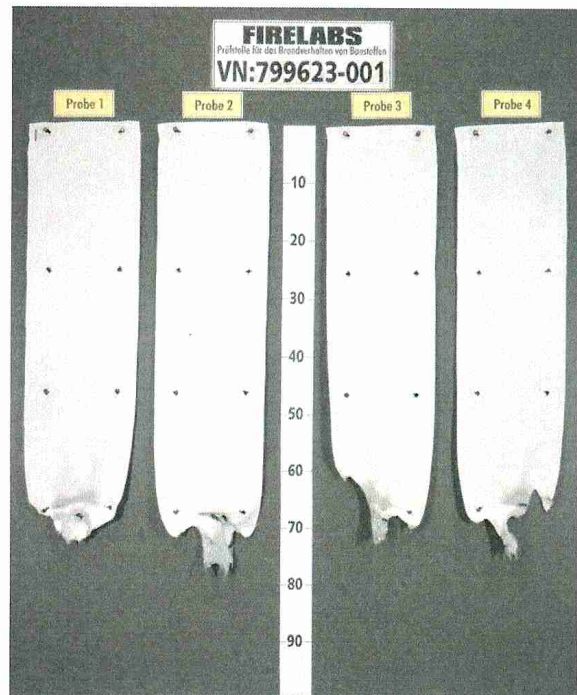
Bild 2  
Aussehen des Probekörpers nach dem  
Brandversuch

| Ergebnisse der Brandschachtprüfung (Teil 2) | | | | | | |
|---|---|---|---|---|---|---|
| 35 | Einzelwerte ..... cm | 68<br>71<br>64<br>65 | 64<br>65<br>69<br>60 | -<br>-<br>-<br>- | -<br>-<br>-<br>- | > 0 |
| 36 | Mittelwert ..... cm | <b>67</b> | <b>64</b> | - | - | ≥ 15 |
| 37 | Foto des Probekörpers<br>auf Bild Nr. | 2 | 4 | - | - | |

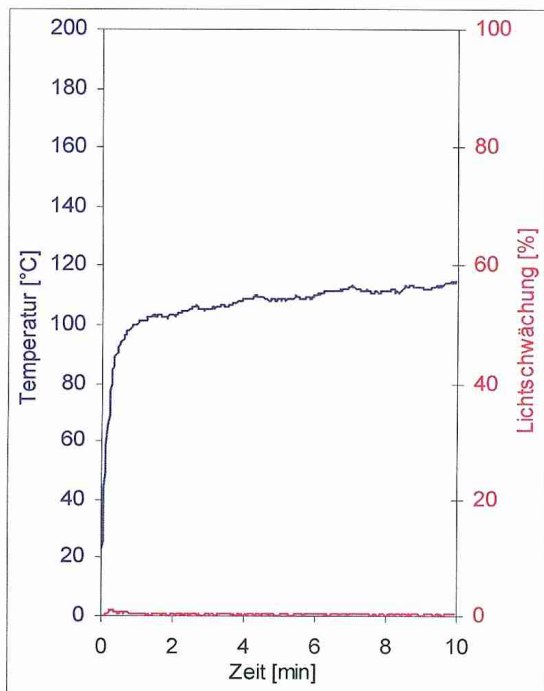
### Probekörper B

Bild 3  
Zeitlicher Verlauf der Rauchgastemperatur  
und der Rauchdichte

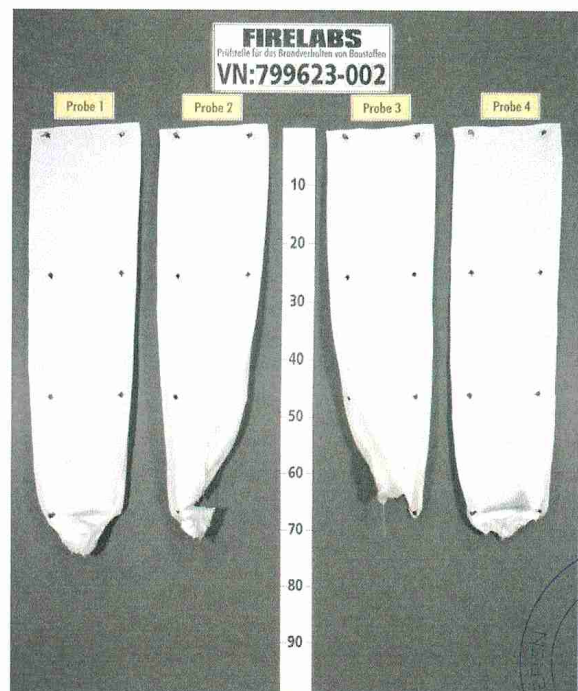
Bild 4  
Aussehen des Probekörpers nach dem  
Brandversuch
